頭首工の摩耗対策試験工事の実施事例について

東北農政局土地改良技術事務所 金平 修祐
(株)坂内工業 坂内 春彦

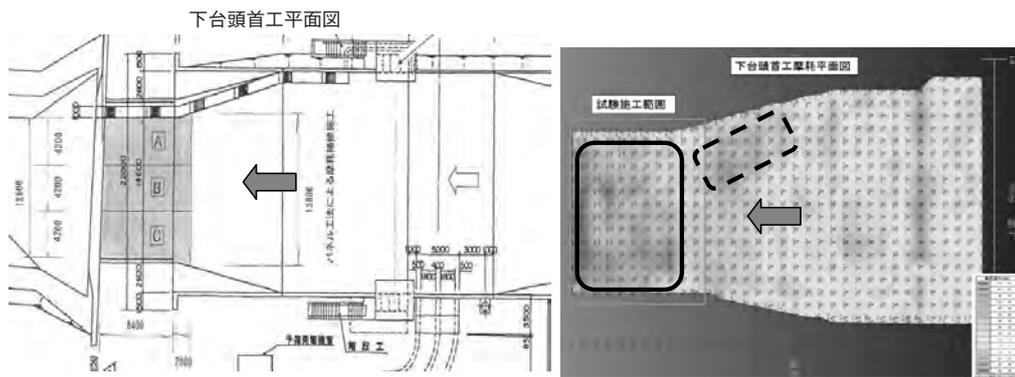
図-2 下台頭首工 平面及び磨耗状況図

平成20年度に実施したストックマネジメント技術高度化事業頭首工診断技術向上業務の中で摩耗レベルを、レベル1（細骨材露出なし）、レベル2（細骨材露出）、レベル3（粗骨材露出・剥離）、レベル4（粗骨材剥落）、レベル5（鉄筋露出）の5段階で整理しており、レベル4が84%、レベル3が11%という結果となっている。

下台頭首工の平面図及び摩耗厚さ測定結果、試験工事実施前の現状は図-2、写真-1のとおりである。

注) 枠内 摩耗顕著

注) 着色範囲上からA, B, C工法設置

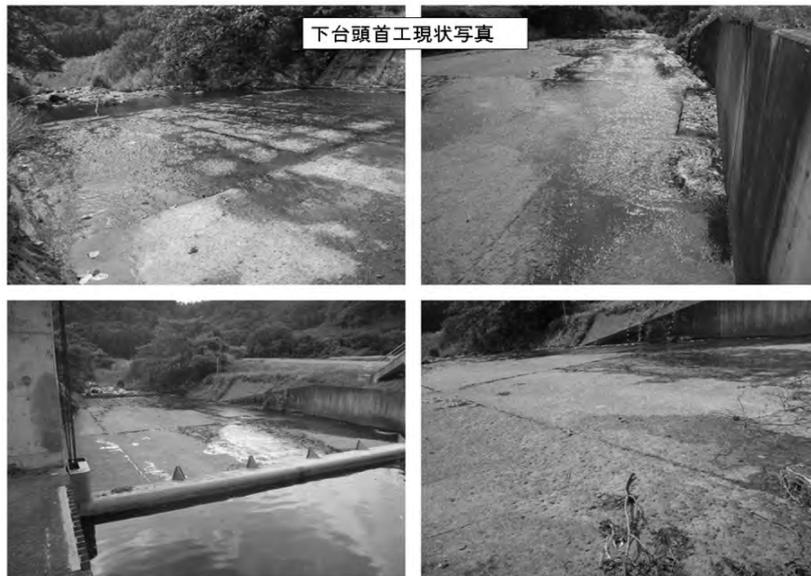
写真-1 下台頭首工現状写真図

下台頭首工は、国営会津北部事業（昭和47年～平成4年）で造成された施設（昭和57年完工 図-1参照）で、喜多方市他2町2村にまたがる4,640haの農業地帯に用水を供給している。しかし、近年エプロン部の摩耗等不具合が目立つようになっている。

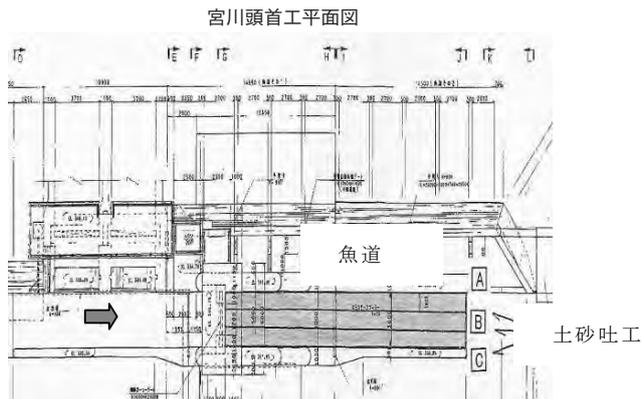
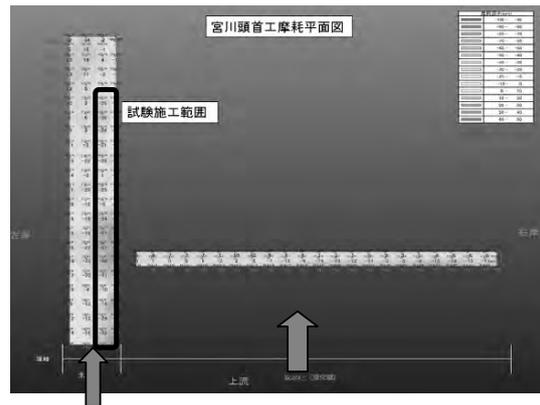
図-3 宮川頭首工 平面及び磨耗状況図

同様の業務の中で、土砂吐工部でレベル4が56%、レベル5が21%という結果となっている。

宮川頭首工の平面及び摩耗厚さ測定結果、試験工事実施前の現状は図-3、写真-2のとおりである。

注) 枠内 摩耗顕著

注) 着色範囲上から A, B, C 工法設置

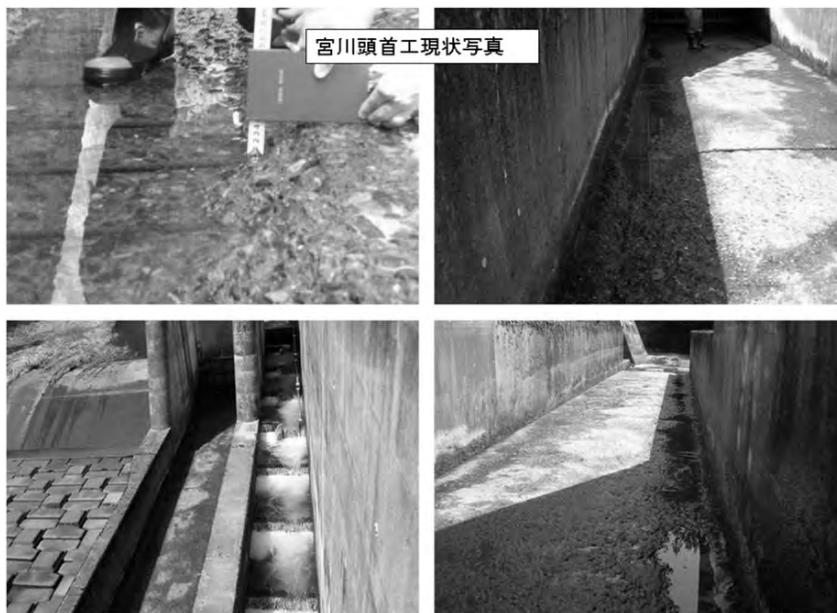
写真-2 宮川頭首工現状写真

宮川頭首工は、国営会津宮川事業（昭和55年～平成16年）で造成された施設（平成7年完工 図-1参照）で、会津美里町（旧会津高田町・旧新鶴村・旧会津本郷町）、会津板下町にまたがる4,490haの農業地帯に用水を供給している。しかし、近年土砂吐工部の摩耗等不具合が目立つようになっている。

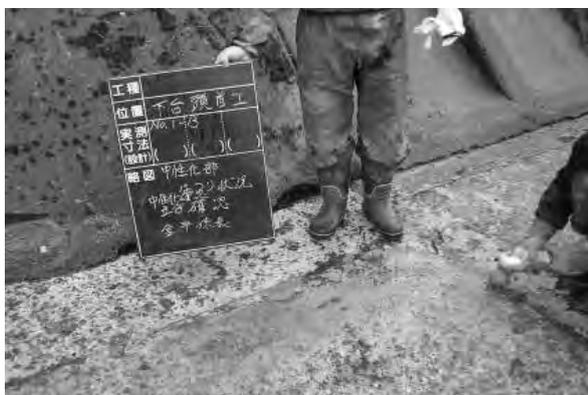
写真-4 中性化試験

中性化深さ調査を行い、不健全なコンクリートを除去して、断面修復を行う面を露出させたが、施設既設コンクリート部の中性化はあまり進んではいなかった。

施設自体が絶えず早い流速で洗掘されるとともに、流水中では二酸化炭素の供給が抑えられるためではないかと考察された。

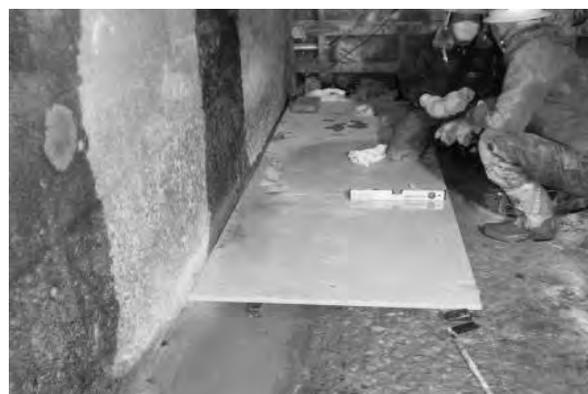
① FRPM パネル工法 (C工法)

取り上げたレジンコンクリート製パネル工法と FRPM 製パネル工法は、所定高さになるよう仕上げ基盤にアンカー止めの固定構造であり、パネルとの隙間を確保するのにメーカー指定の取り付け金具を用いるが、微調整のし易さに差があることが明らかとなった。

平成23年12月に2つの頭首工のモニタリング調査を実施した。宮川頭首工のC工法に若干の摩耗が確認された。土砂吐ゲートの構造及び土砂吐底版仕上げ高さは施設造成時と同様になっており、ゲートから越流する流量及び流速はほぼ同様と考えていた。しかし実際はC工法設置箇所の流速及び流量は他工法の区間と比較して大きな値を示していた。

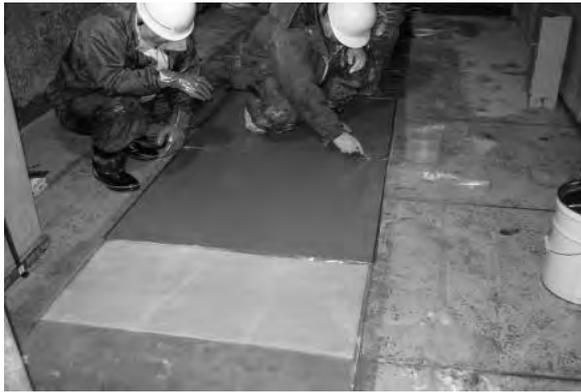
③ FRPパネル工法（B工法）

もう一つのFRP製パネル工法は、アンカー止めを行う必要がなく、FRP層の下はフェルトが3層構造となっており、施工時にエポキシ樹脂で含浸させて張り合わせながら施工する方法を採用している。

モルタルなど注入材を使用しないので、空洞等が生じる余地は少ない。しかし、含浸させるための特殊装置や作業員の配置が必要であることや半製品のため人力による仕上げが生じるため、高さ等の精度は他の工法に比べ差異があり、実際他の工法に比べ仕上がり高さに凹凸が生じている。
