頭首工の摩耗対策試験工事の実施事例について

東北農政局土地改良技術事務所 金平 修祐
(株)坂内工業 坂内 春彦

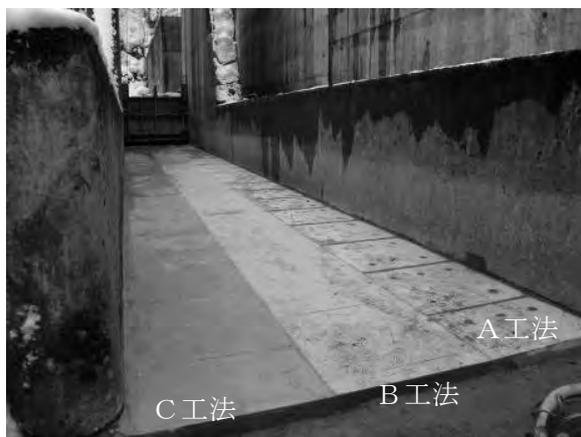
⑤ 宮川頭首工完了写真

平成23年12月に2つの頭首工のモニタリング調査を実施した。宮川頭首工のC工法に若干の摩耗が確認された。土砂吐ゲートの構造及び土砂吐底版仕上げ高さは施設造成時と同様になっており、ゲートから越流する流量及び流速はほぼ同様と考えていた。しかし実際はC工法設置箇所の流速及び流量は他工法の区間と比較して大きな値を示していた。
